Duurzaam betonherstel

ir. Bram Dooms
Labo Betontechnologie

Falende betonnen infrastructuur

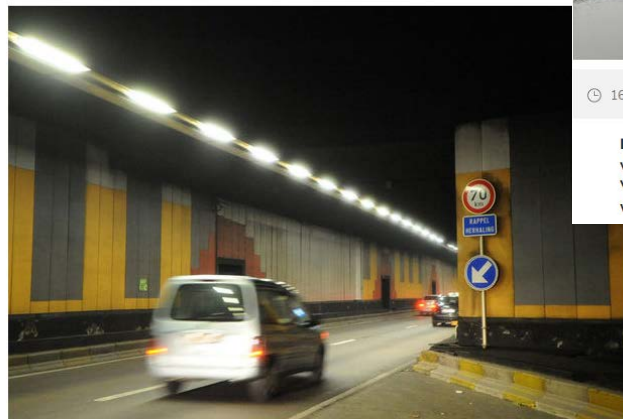
Aan de uitrit van de Rogiertunnel is een stuk beton van het tunnelplafond losgekomen en op de rijbaan gevallen. Het is niet de eerste keer dat zoiets gebeurt.

De Rogiertunnel in Brussel is opnieuw open voor alle verkeer, na een grondige inspectie vannacht. Dat gebeurde nadat de Rogier- en de Kruidtuintunnel gisteren

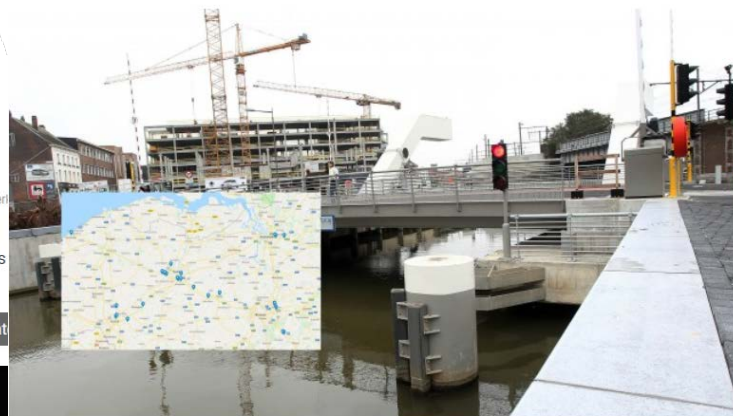
KAART: DEZE BRUGGEN STAAN ONDER EXTRA TOEZICHT

In Vlaanderen staat een dertigtal bruggen onder extra toezicht omdat ze sporen vertonen van betonrot, roest, insijpend water of zuurschade. Vooral in de provincie Oost-Vlaanderen worden enkele bruggen extra in de gaten gehouden. Bekijk op deze kaart om welke bruggen het gaat.

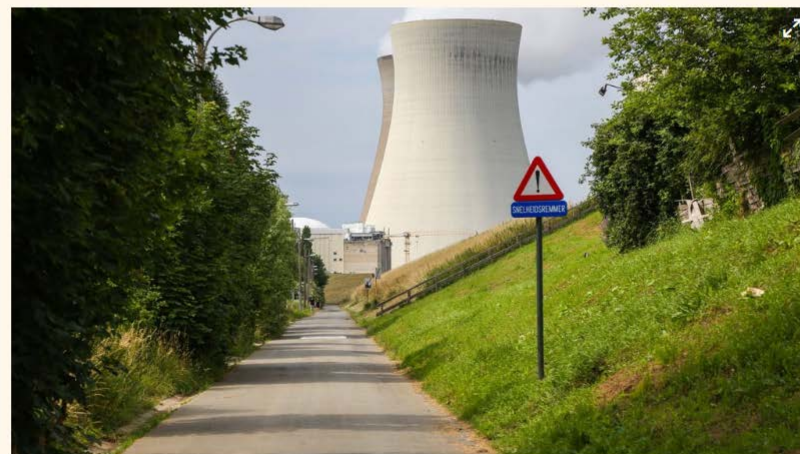
Er liggen inmiddels meer reactoren van de kerncentrales van Doel (foto) en Tihange stil dan dat er actief zijn. ©Photo News

Er is betondegradatie vastgesteld in de plafonds van de bunkers van de

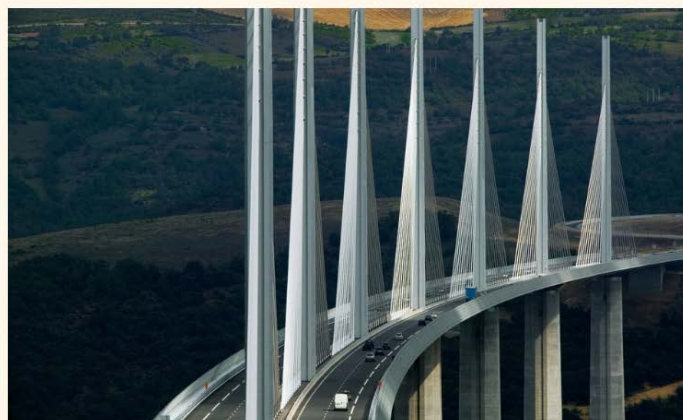
Het bekende viaduct van Millau in Frankrijk zit propvol sensortechnologie om de veiligheid te garanderen. © TARN VALLEY/BELGA

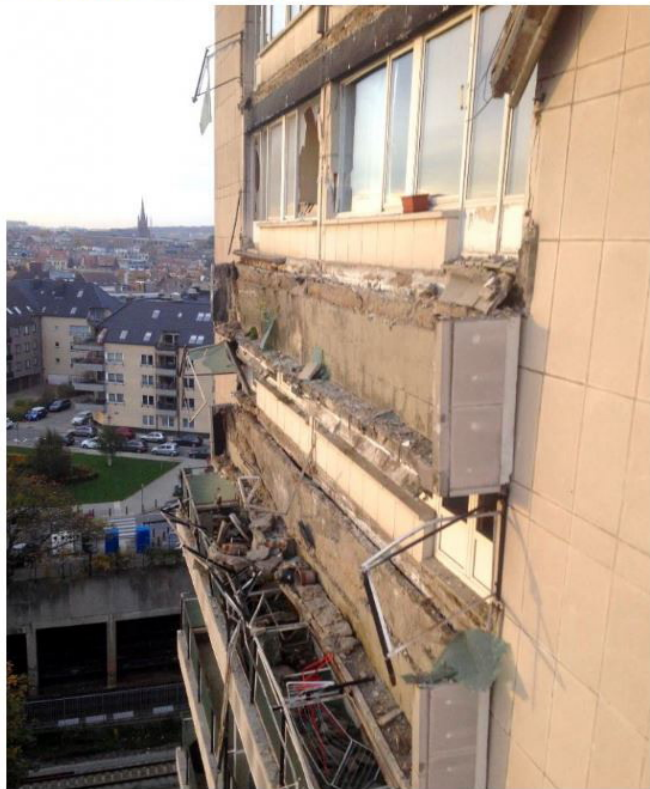
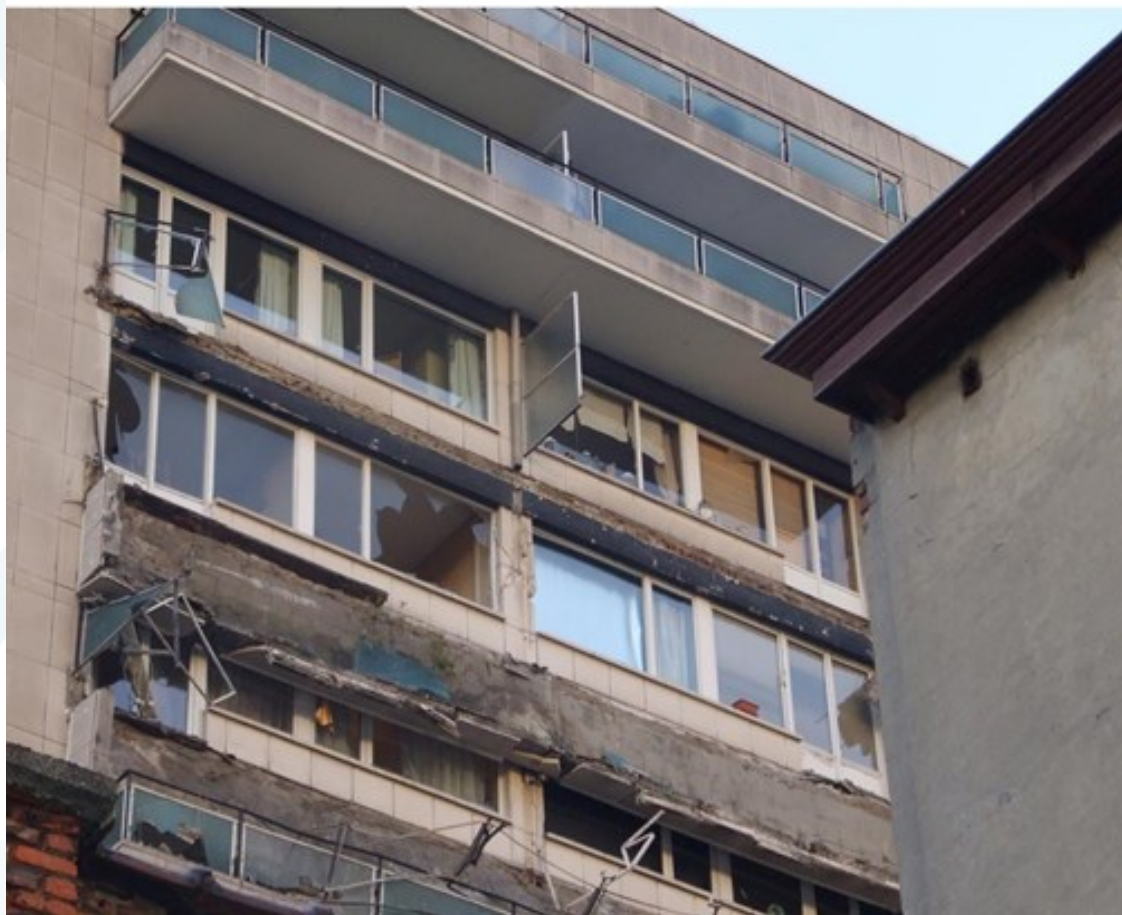
Vier balkons ingestort in Molenbeek

Dinsdag zijn vier balkons van een appartementsgebouw nabij de metrohalte Belgica in Molenbeek ingestort. Er raakte niemand gewond, al werd de speltheek op het gelijkvloers wel gesloopt.

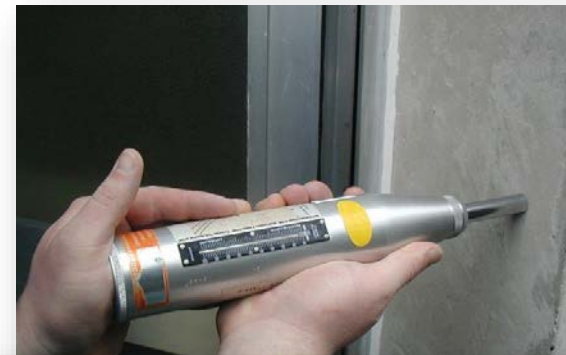
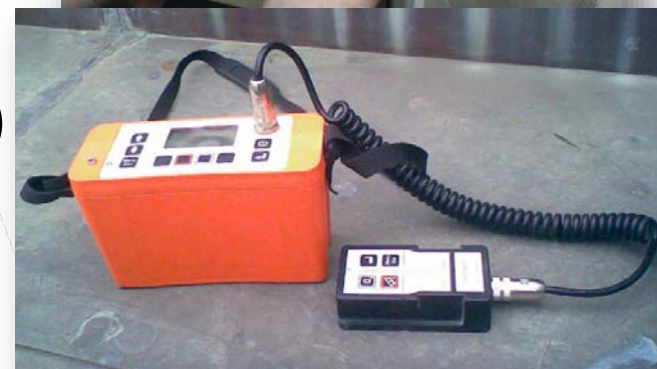
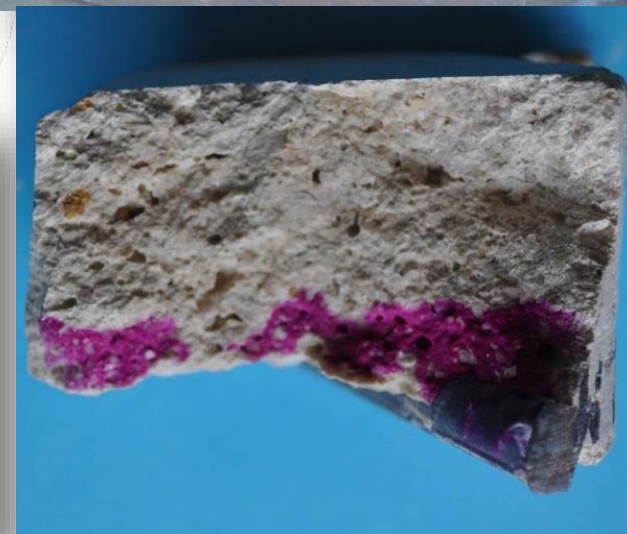
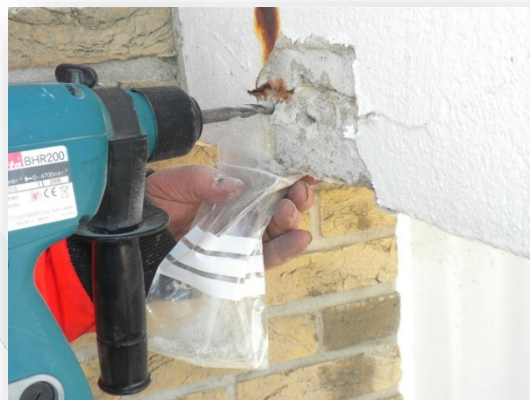
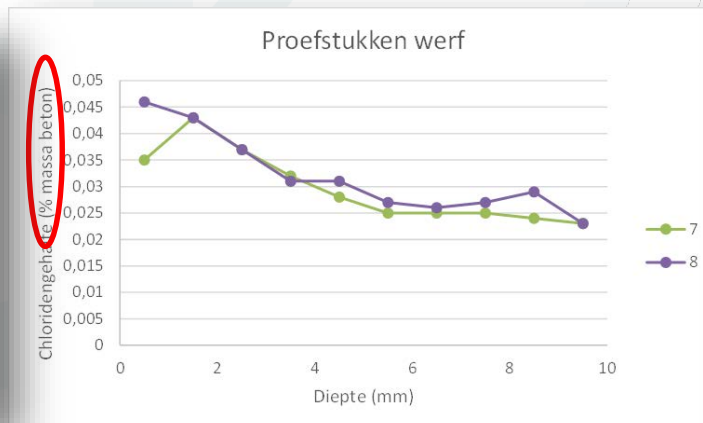
Betondiagnose - basisproeven

- Visuele inspectie
- Onthechtingen (hamer)
- Oppervlaktehardheid (sclerometer)
- Wapeningsdetectie
- Carbonatatie diepte
- Chloridengehalte

- Op verschillende locaties van de constructie, doordacht gekozen
- Globaal beeld van de schadetoestand
- Rekening houden met
 - Omvang constructie
 - Zichtbare schade: veel / weinig / geen
 - Oriëntering
 - Blootstelling
 - Gevolgen van schade

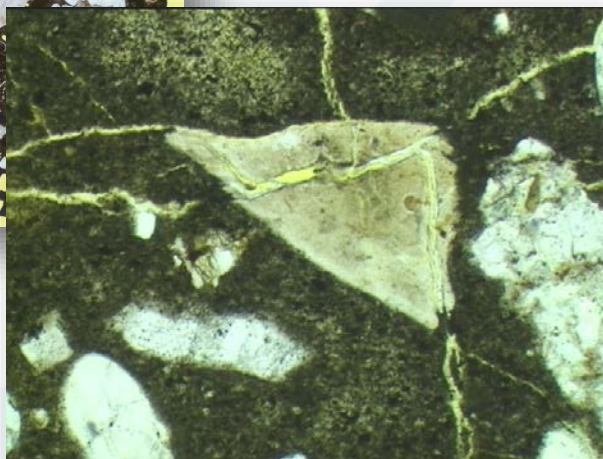
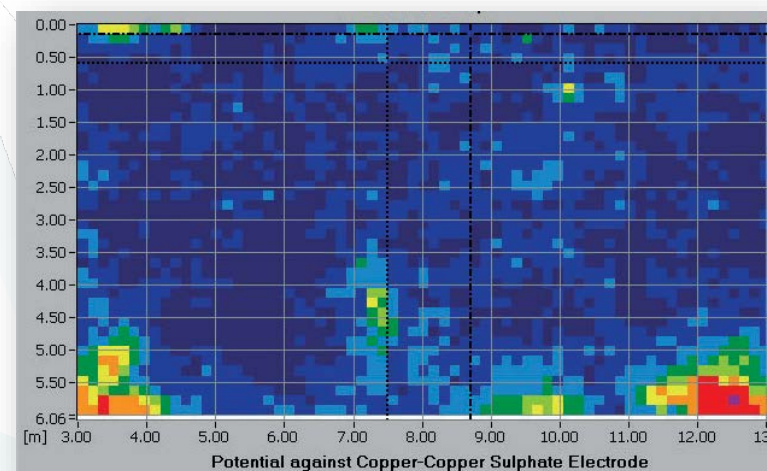
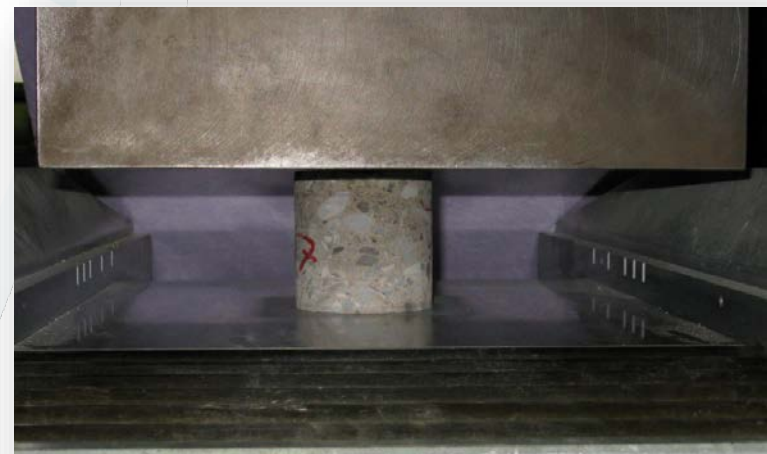
Betondiagnose – aanvullende proeven

- Corrosieactiviteit
- Mechanische proeven
- Petrografische analyse

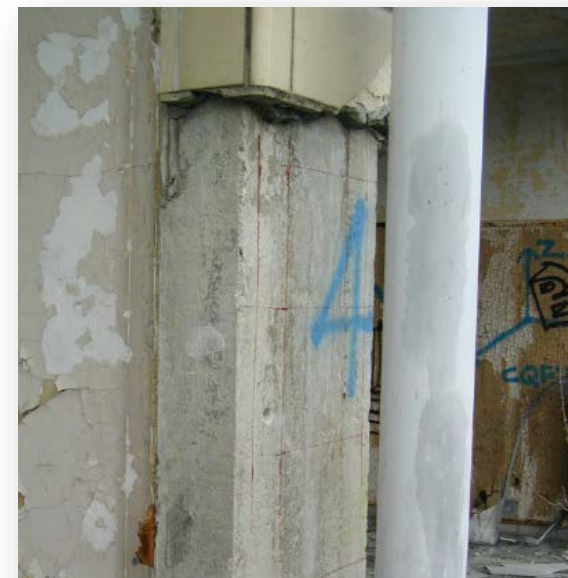
Betondiagnose - inspectieverslag

- Duidelijk en volledig:
 - Gegevens bouwwerk
 - Verslag visuele inspectie
 - Plaats van metingen en stalen
 - Gedetailleerd grondplan
 - Foto's!!
 - Resultaten van proeven
 - Referentienormen
 - Eenheden!
 - Analyse van gegevens
 - Conclusies (eventueel)
