## Technisch dossier

# De meest voorkomende vormen van betonschade en hun oorzaken

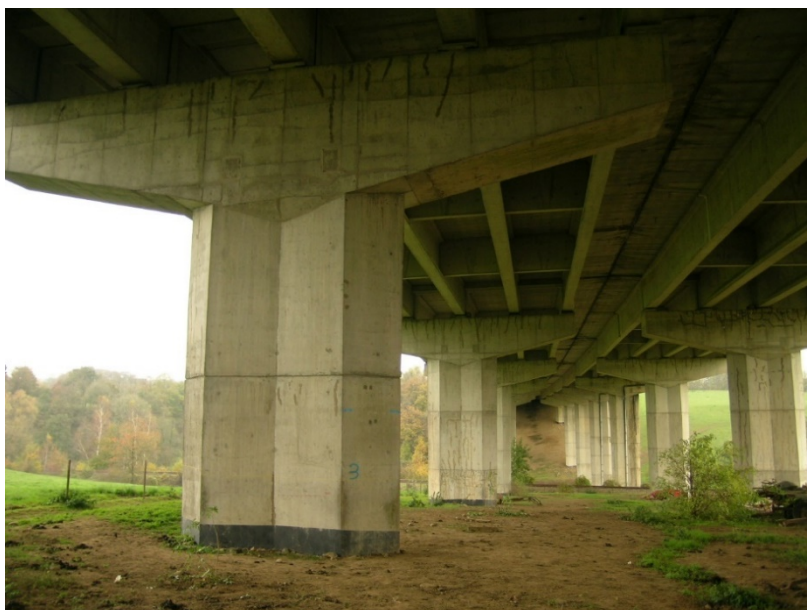
*Figuur 3: Een betonconstructie, getroffen door de alkali-silicareactie*

Zo'n 3 % van de kunstwerken (bv. bruggen) in ons land wordt getroffen door dit verschijnsel, wat resulteert in dure herstellingen en er zelfs toe kan leiden dat het kunstwerk afgebroken en vervangen moet worden (Figuur 3). Voor nieuwe betonconstructies vermeldt de informatieve bijlage I bij de norm NBN B 15-001 enkele maatregelen die getroffen moeten worden om een alkali-silicareactie te vermijden.

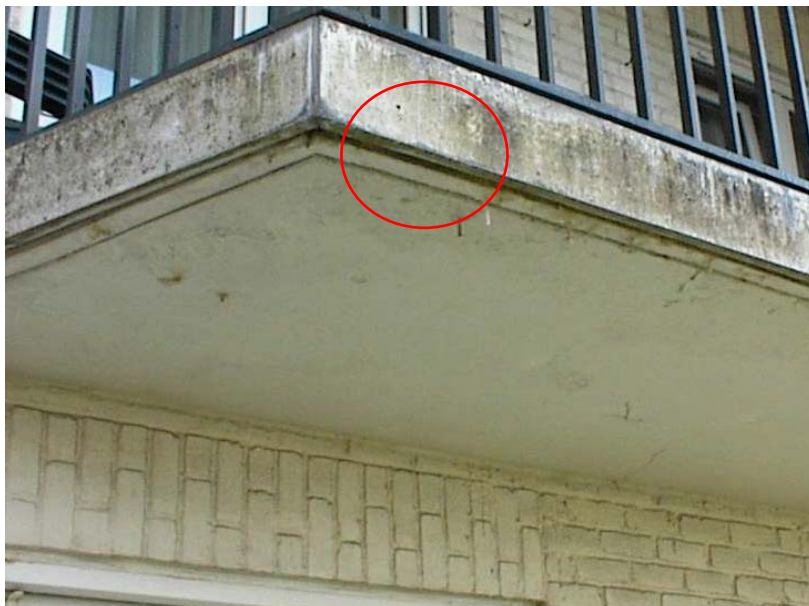
*Figuur 4: Stalactietvorming onderaan een balkon*

Een specifieke vorm van zuuraantasting komt voor bij gescheurde betonnen elementen, die blootgesteld zijn aan regen. Regenwater (pH van 6 tot 6,8) dat doorheen de scheuren stroomt, ontbindt na herhaaldelijke doorgangen de calciumverbindingen en voert deze mee naar de onderkant van het element, waar ze worden

afgezet. Na langdurige blootstelling worden op deze manier stalactieten gevormd onderaan het betonnen element (Figuur 4).

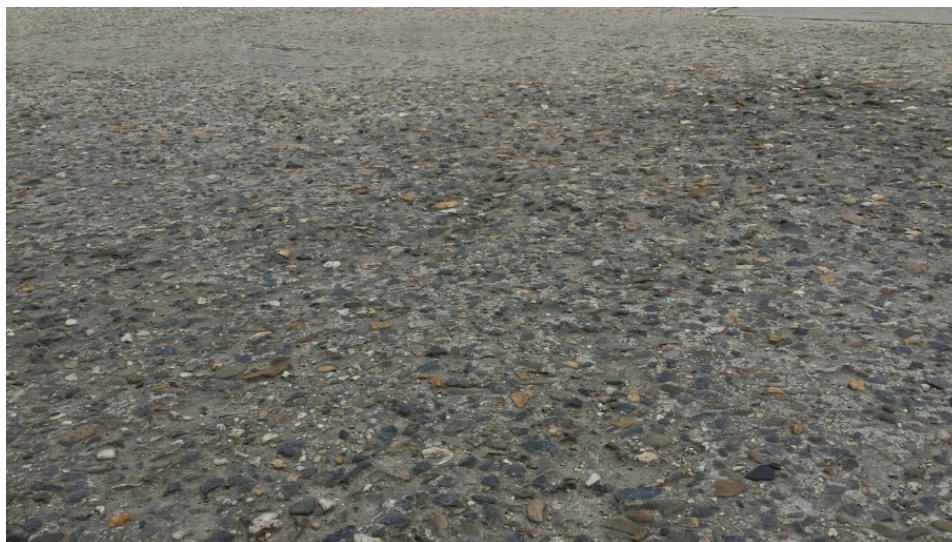
*Figuur 5: Een betonverharding, aangetast door vorstschade in aanwezigheid van dooizouten*

Bij bevriezing ondergaat water een volumetoename van ongeveer 9 %. Indien dit herhaaldelijk gebeurt bij een met water verzadigd betonoppervlak, kan dit leiden tot afschilferingen. Dergelijke schade komt vooral voor bij horizontale, aan neerslag blootgestelde oppervlakken (bv. buitenparkings). Het fenomeen wordt nog versterkt bij het gebruik van dooizouten (Figuur 5).

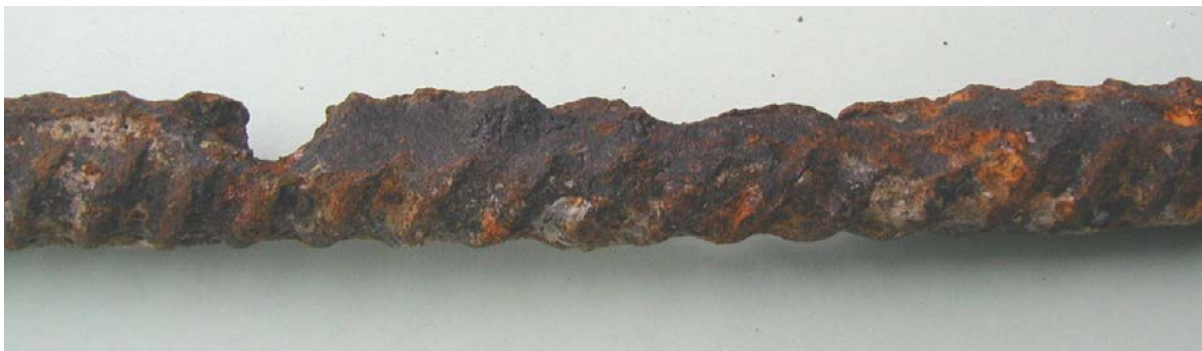
*Figuur 9: Putcorrosie, veroorzaakt door chloriden*

Bij voldoende hoge chlorideconcentraties kan de passivatielaag lokaal opgelost worden en kunnen zeer plaatselijke corrosiehaarden gevormd worden. Deze vorm van corrosie wordt aangeduid als putcorrosie ('pitting') en is gevaarlijk omdat de wapeningssectie hierdoor plaatselijk snel kan verminderen (Figuur 9). In het bijzonder bij voorgespannen constructies houdt het voorkomen van putcorrosie een groot risico in voor de stabiliteit van de constructie. Bovendien zijn de gevormde corrosieproducten in dit geval oplosbaar waardoor ze minder snel scheuren veroorzaken en het verschijnsel minder snel opgemerkt kan worden. De roestproducten kunnen uitlogen waardoor roestsporen veroorzaakt worden aan het betonoppervlak.
