## Levensduurverlenging met opofferanodes bij chloride verontreinigde beton

Bert Kriekemans  
Fortius

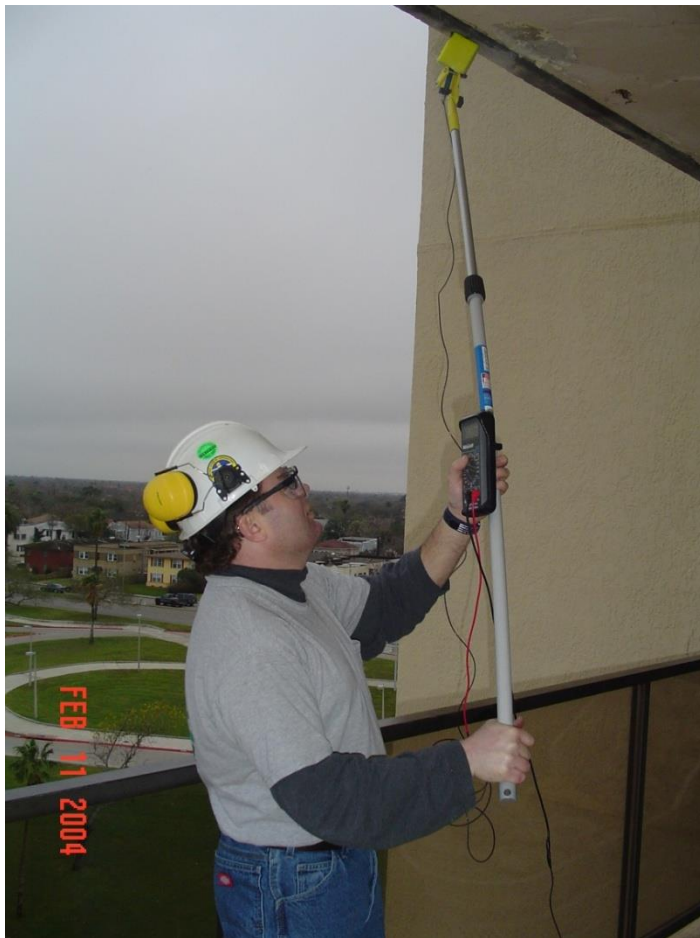
# Half Cel Potentiaal meting

- Geeft een indicatie van mogelijke corrosie activiteit waar geen betonschade zichtbaar is
- Bepaalt de zones waar eventueel chloride % bepaald wordt.
- Is een niet destructieve meet methode

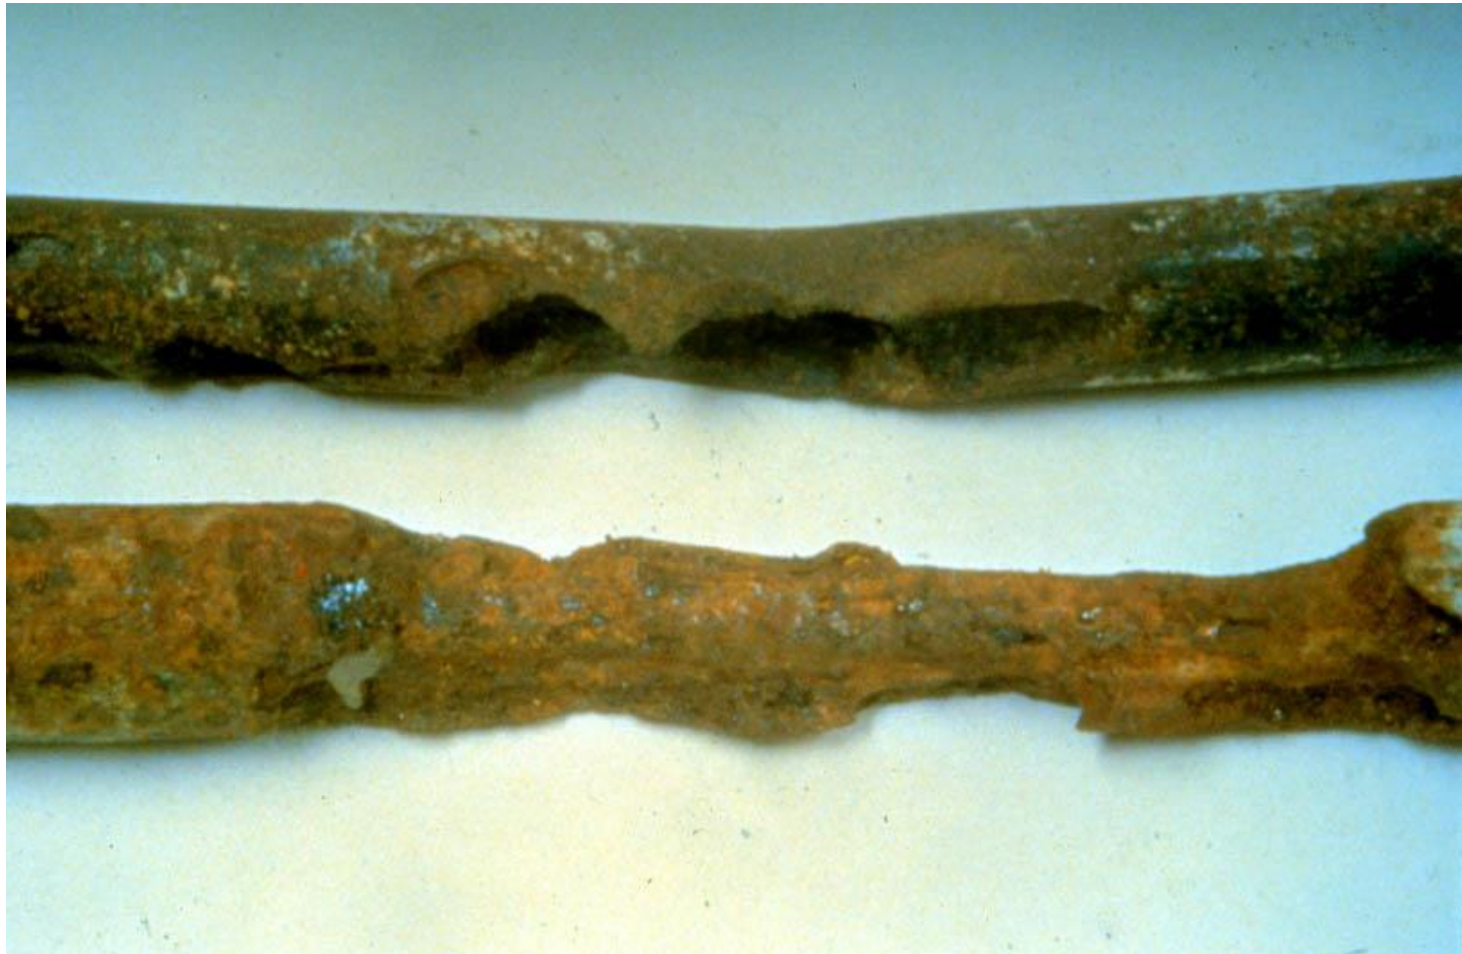
# Typische put corrosie door chloride aantasting

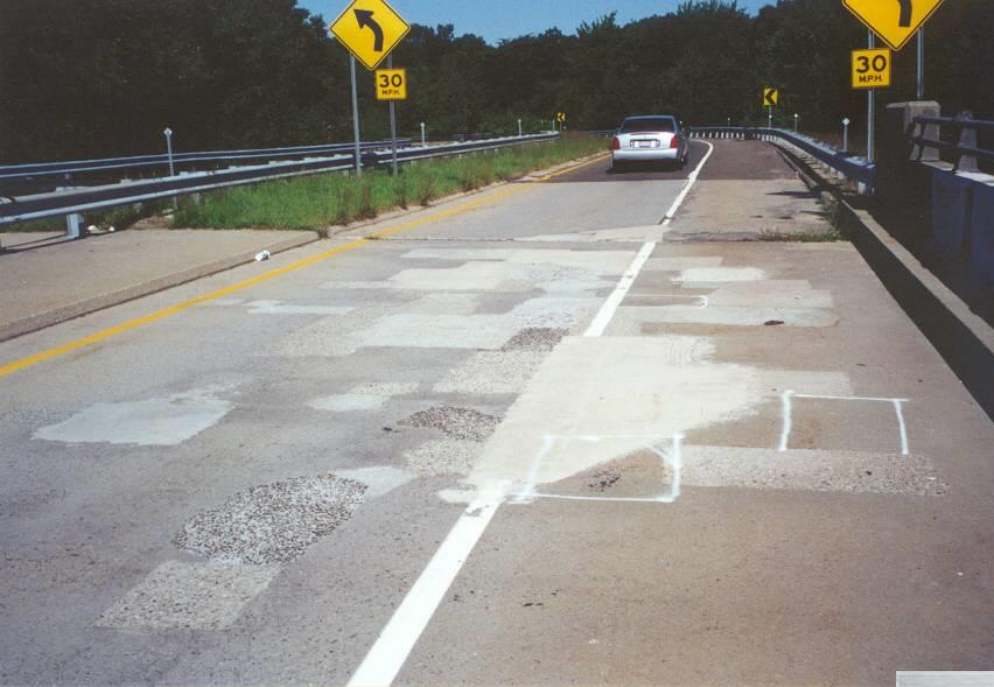
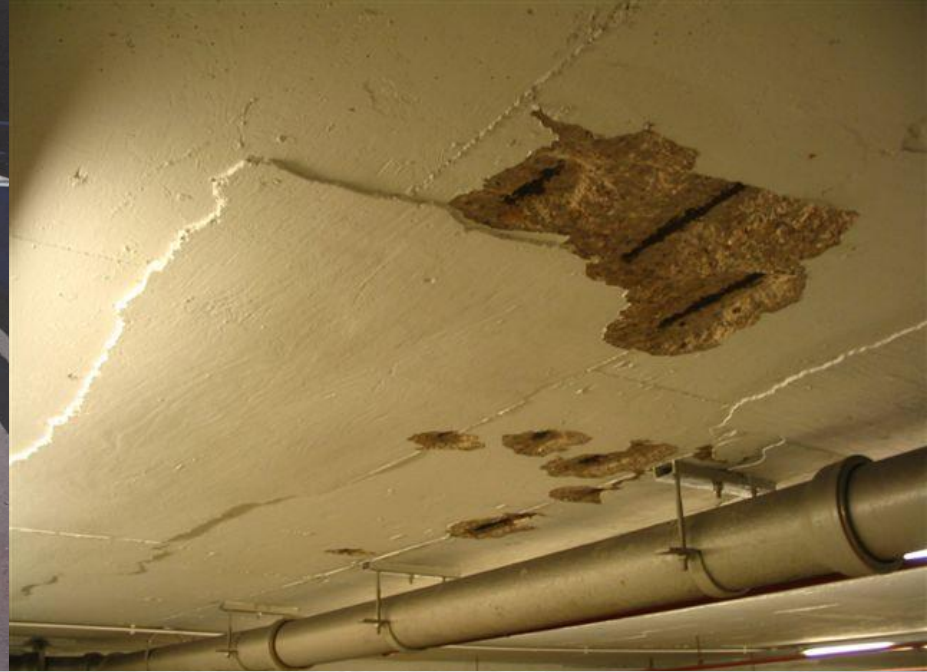
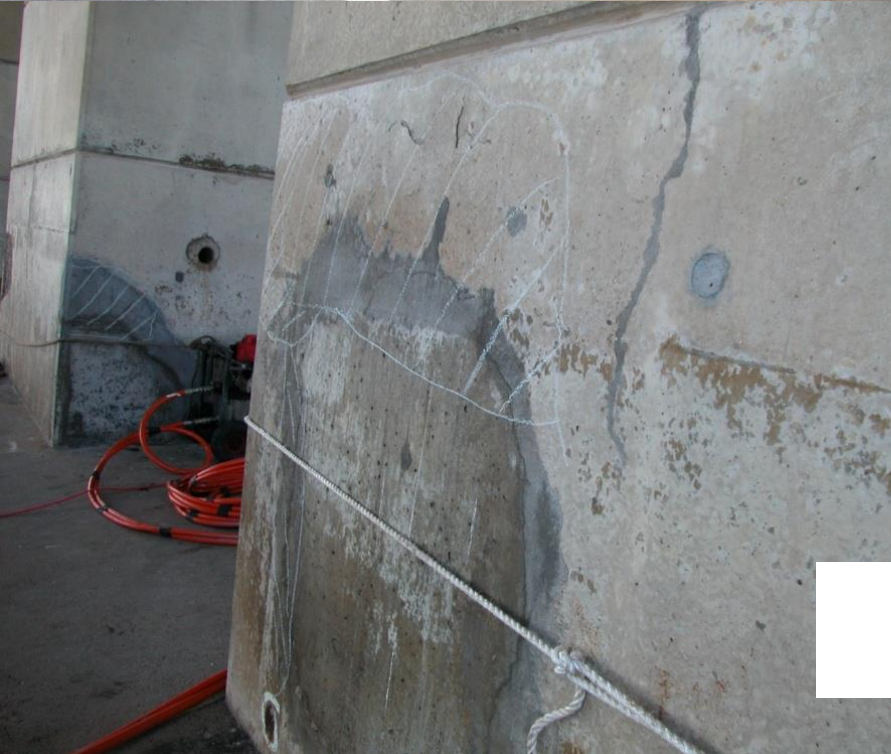
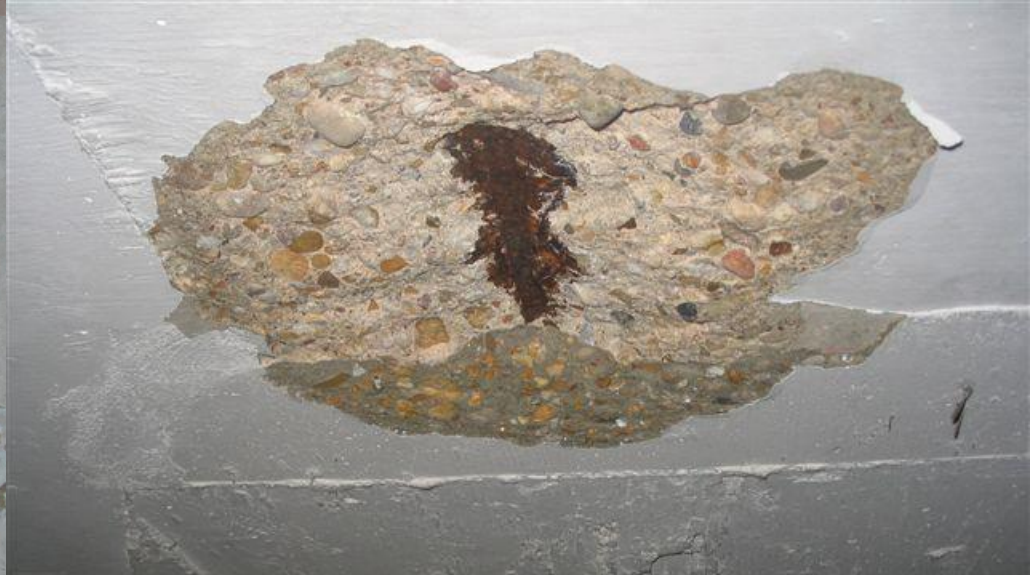
# Ringanode effect: Reparatie versnelde corrosie

**Ringanode effect** :Reparatie versnelde corrosie

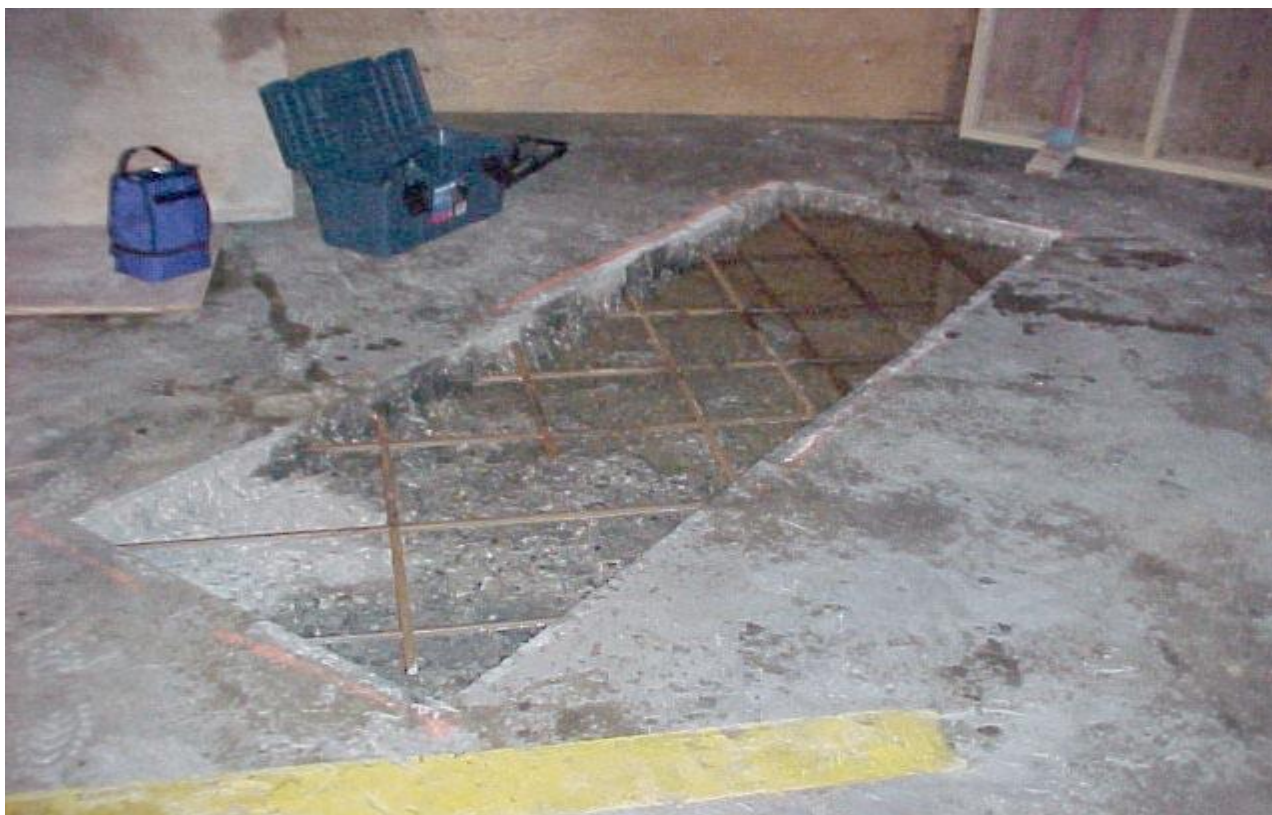
# Anode Installatie

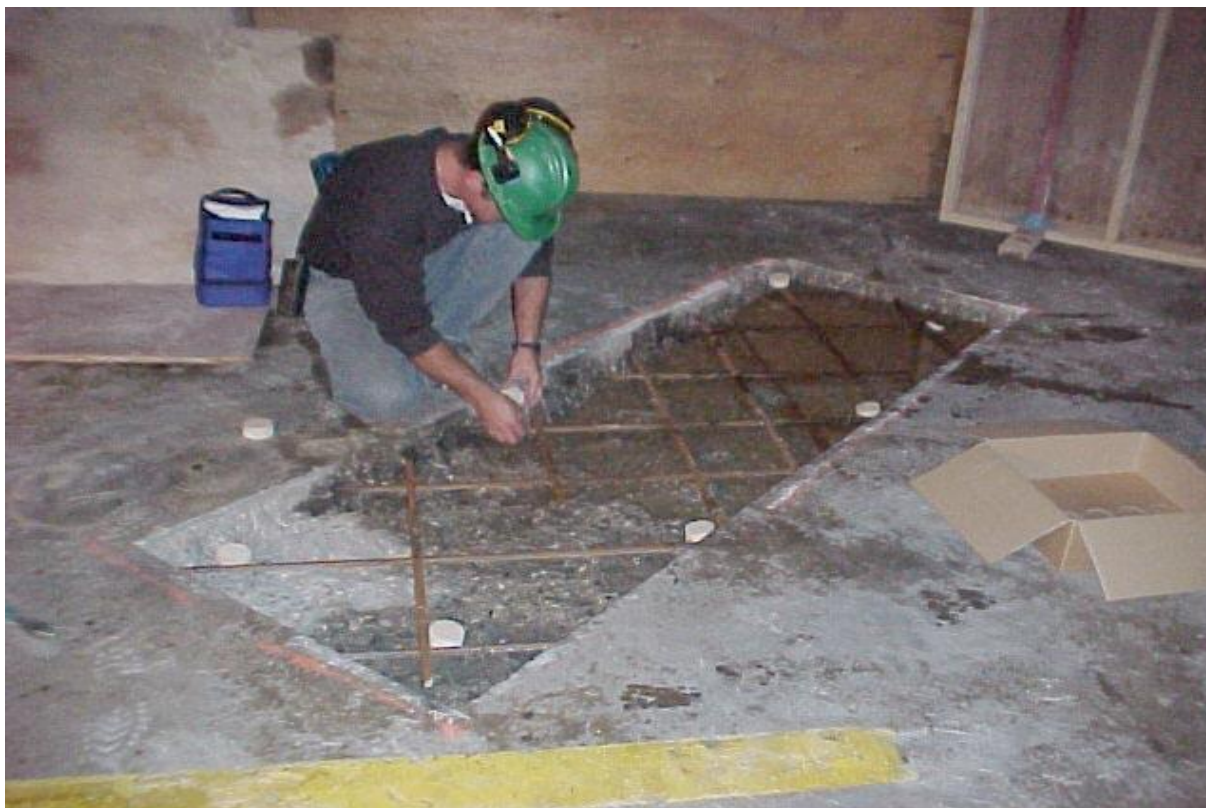
# Anode Installatie

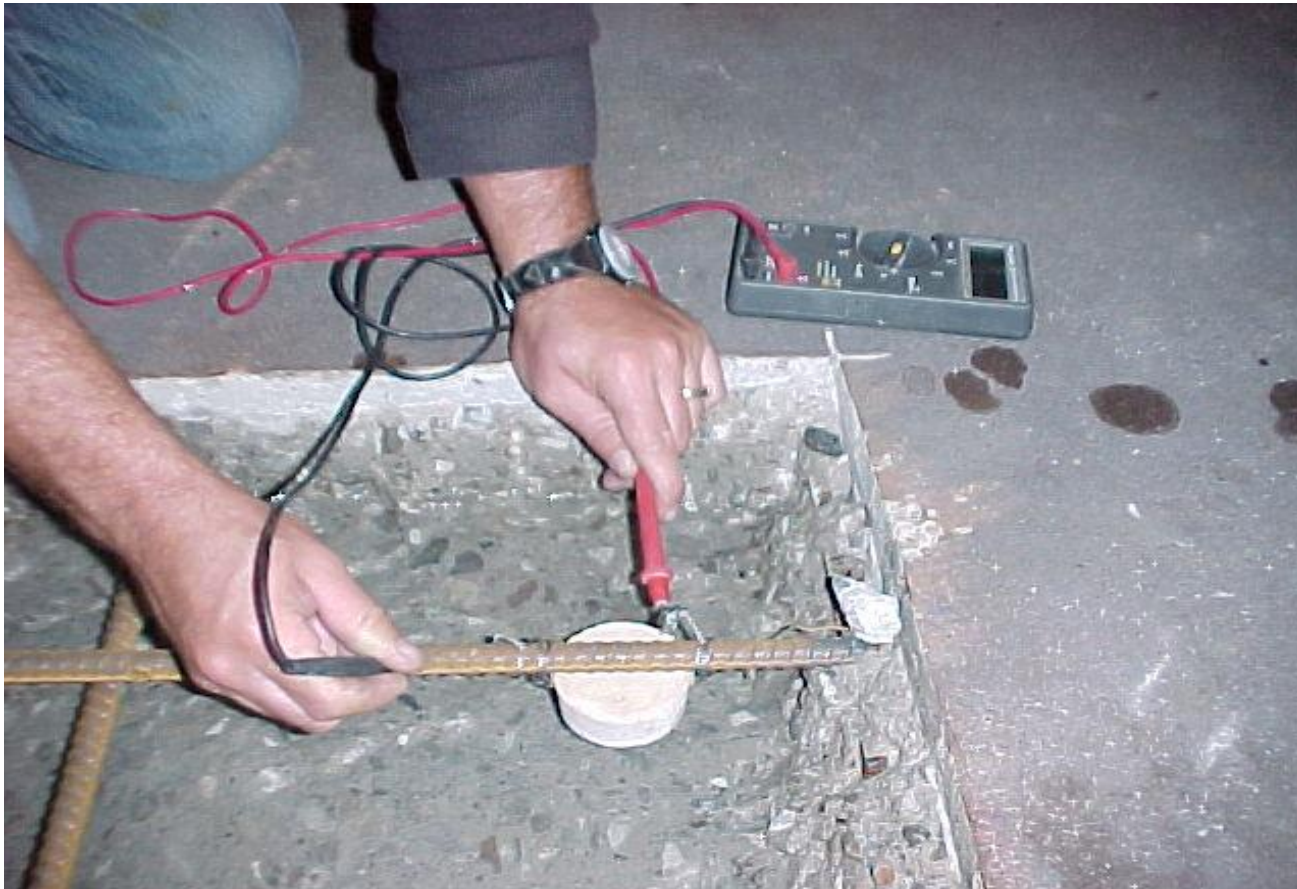
# Contact meten tussen anode en wapening

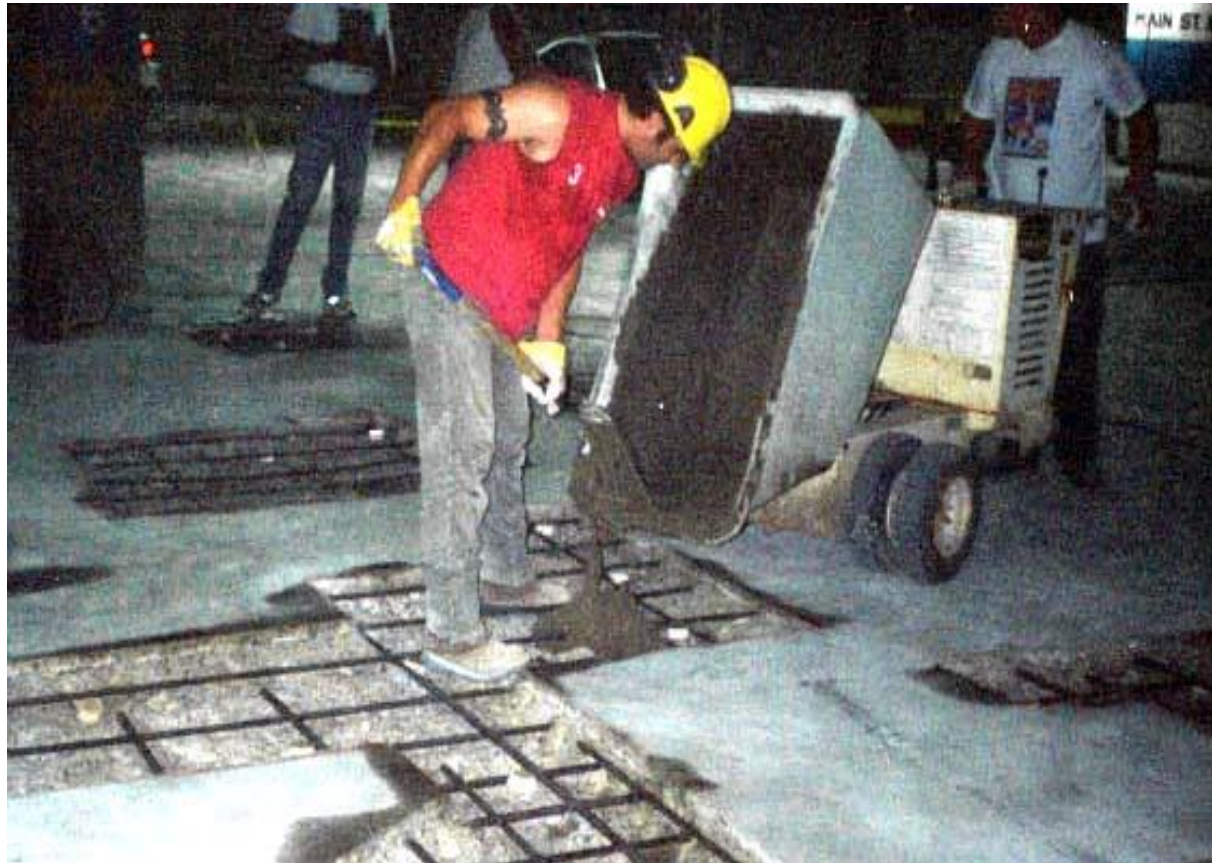
# Aanbrengen van reparatie mortel

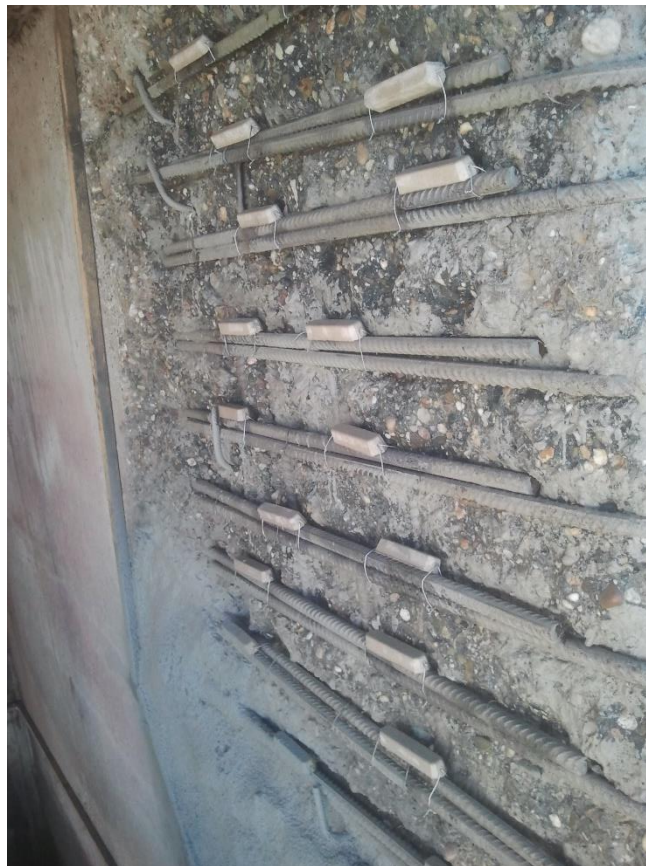
# Oppoferanodes aan rand van reparatie

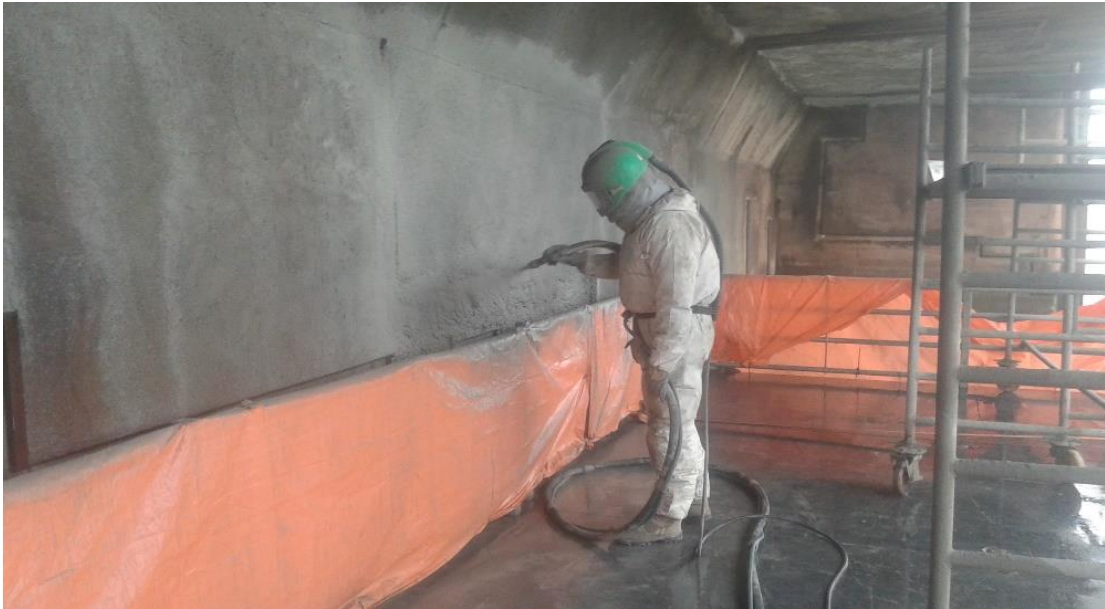
# Reparatie met spuitbeton

- Spuitbeton: Emaco S 488
- Reparatie mortel moet lage weerstand hebben.

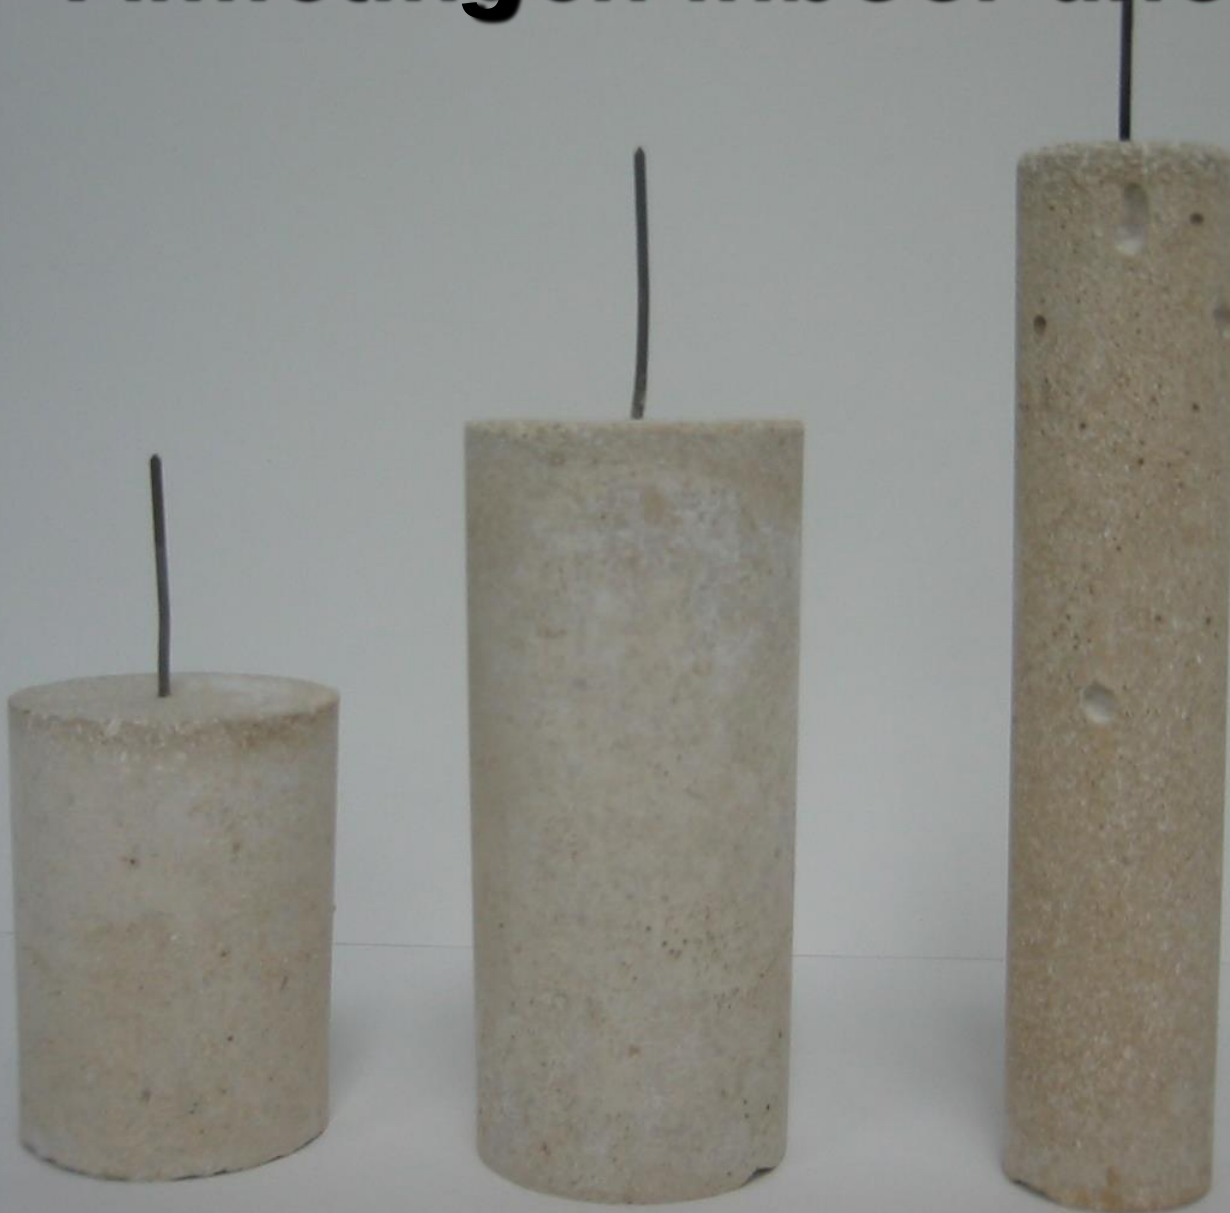
# ***Afmetingen inboor anodes***

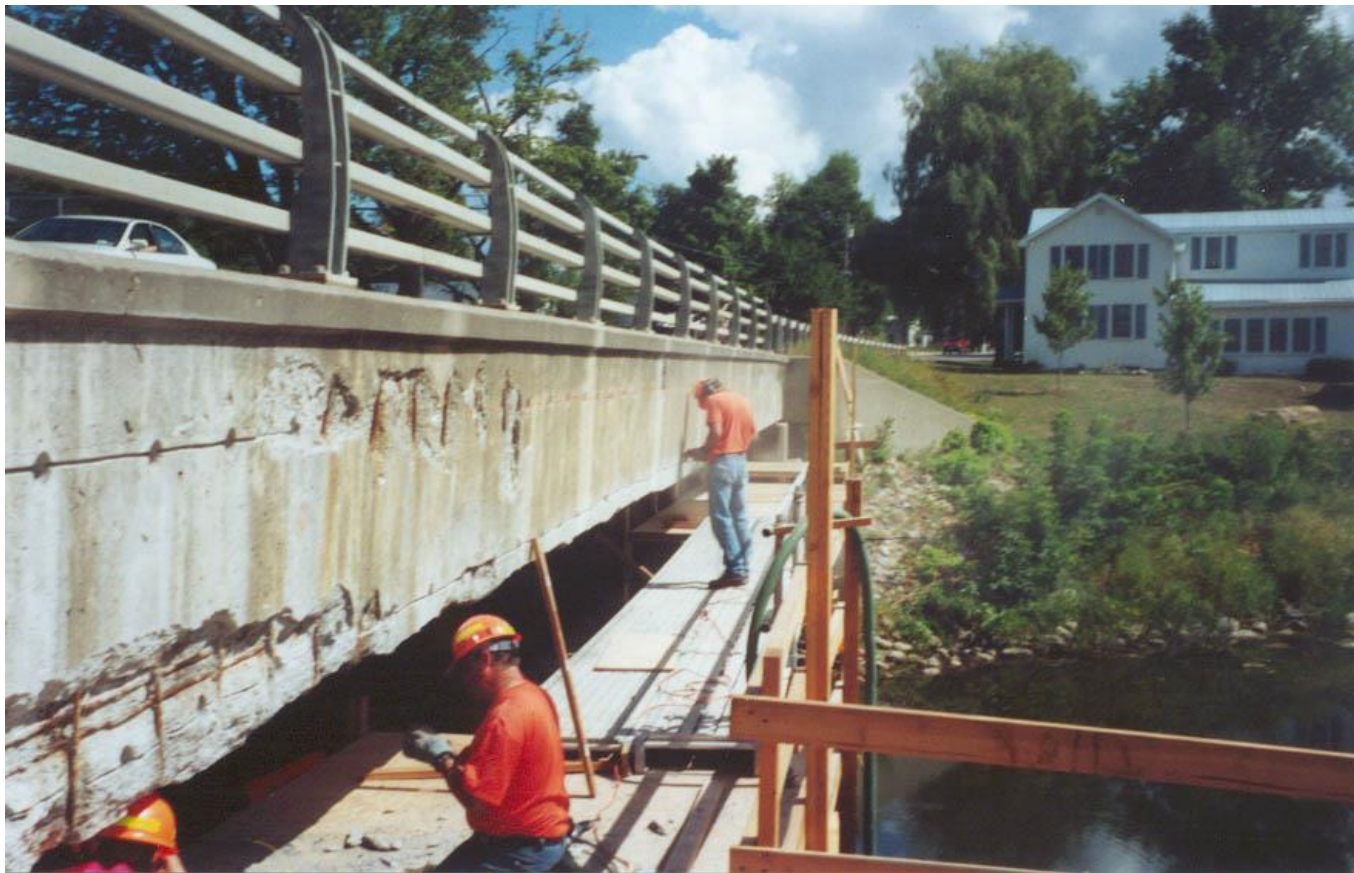
# Beperkte beton reparatie en inboren voor de anodes

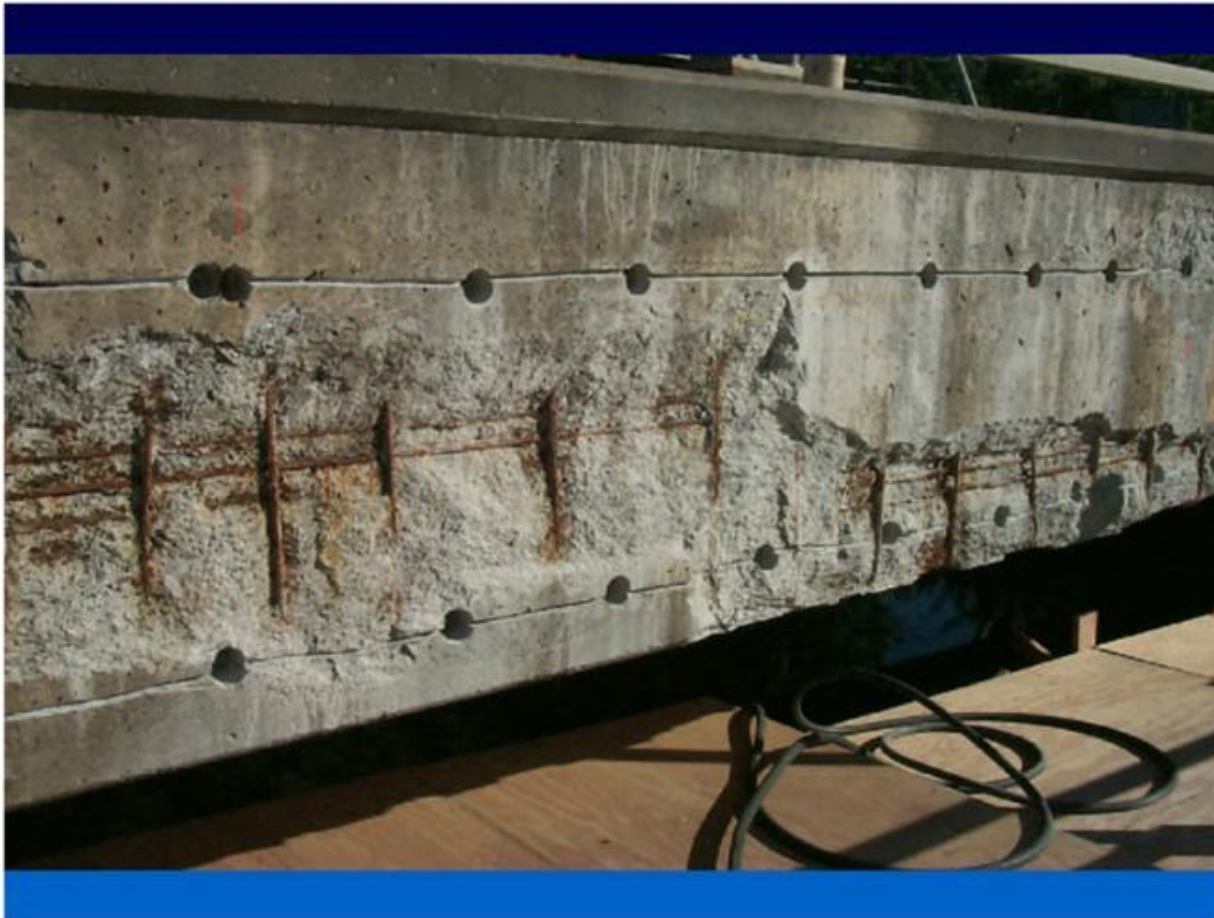
# Beperkte beton reparatie en boorgaten voor de anodes

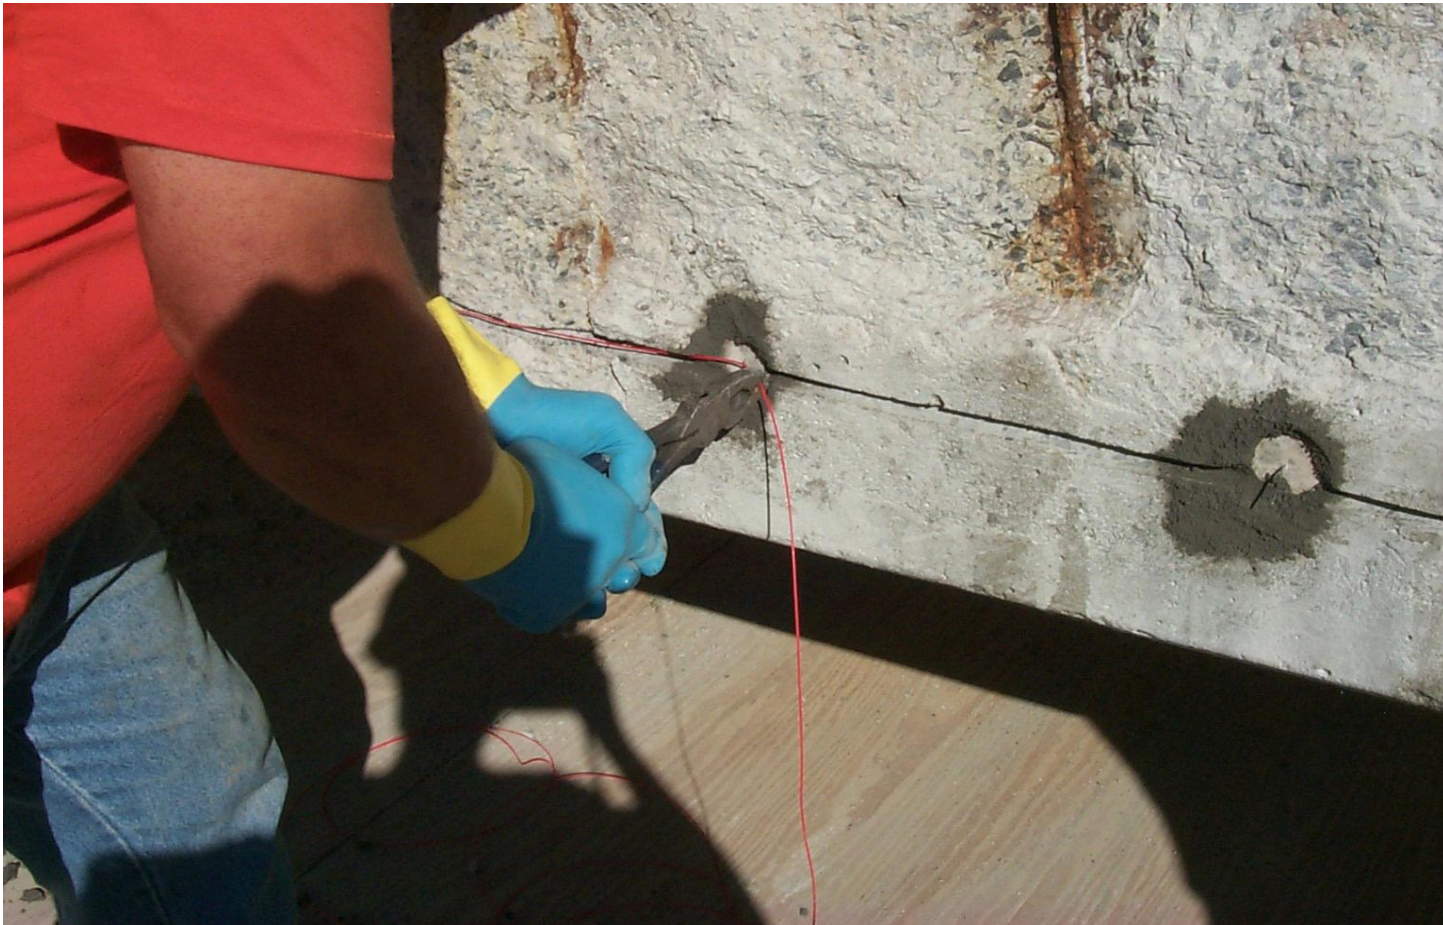
# Installatie inboor opofferanodes

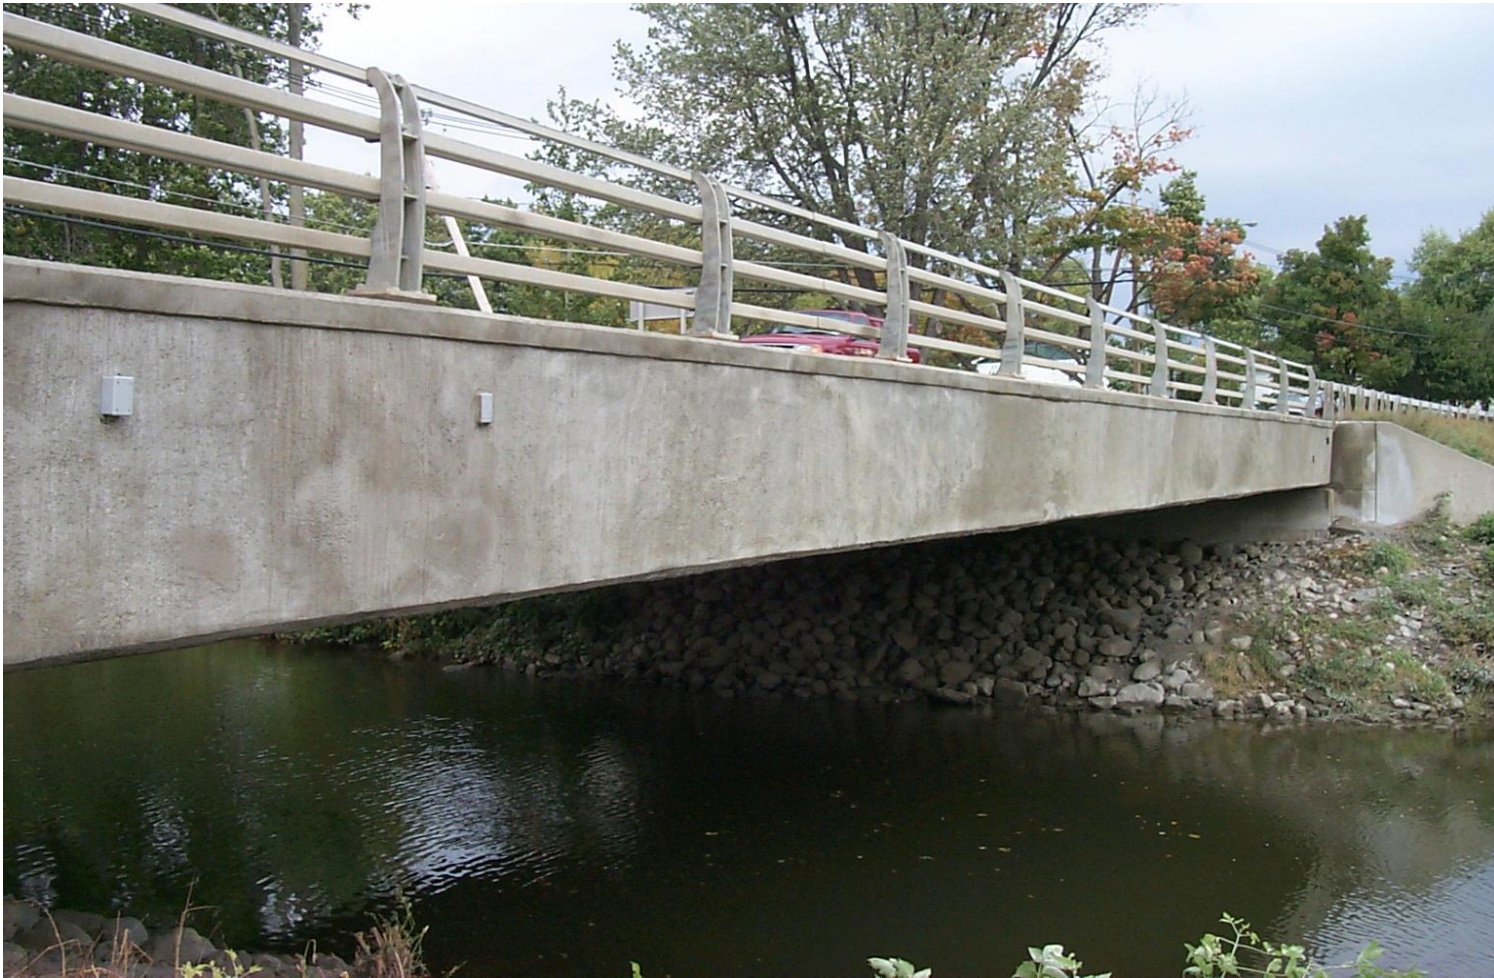
# Afgewerkte kokerligger met monitoring

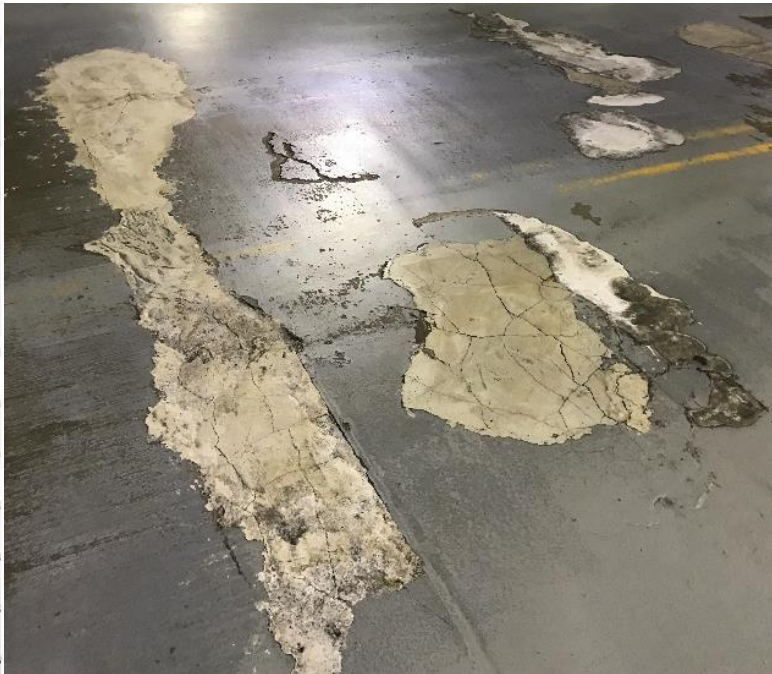
# Situatie: coating komt los en ringanode effect rond de reparaties

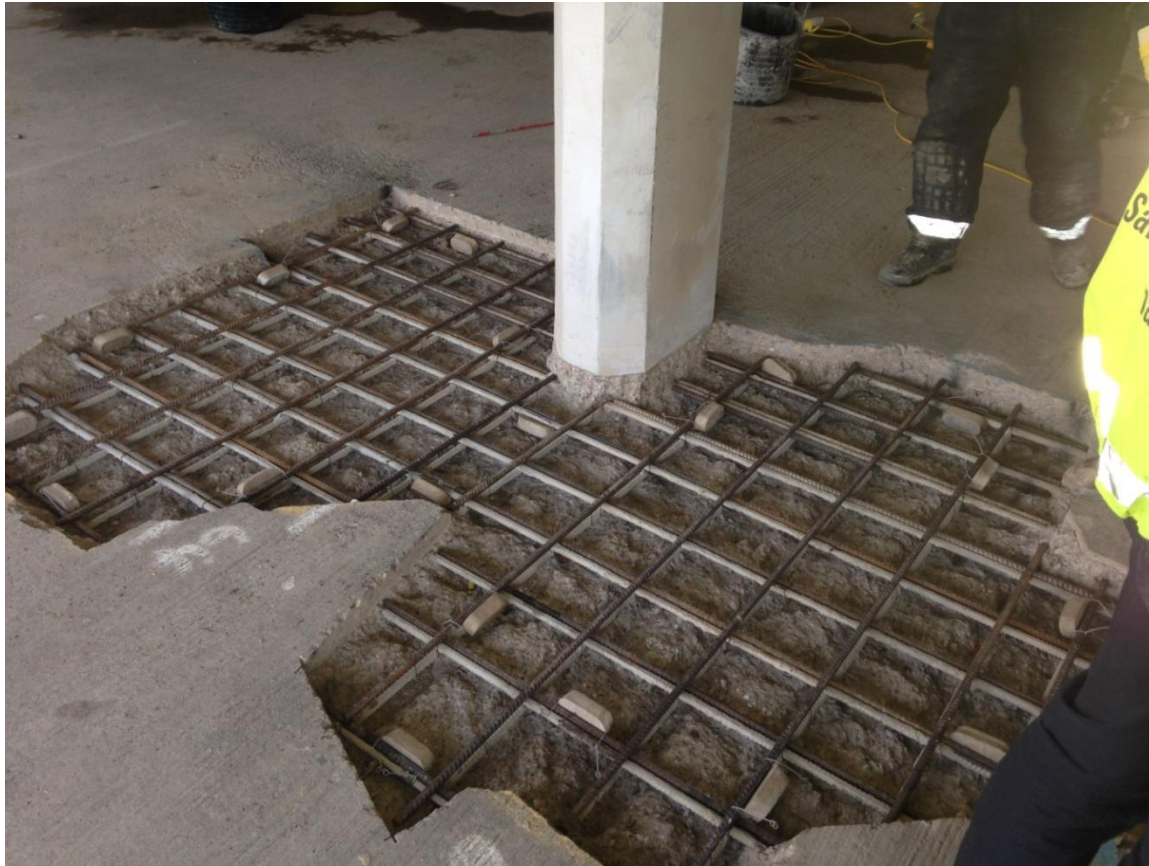
# Ingebedde anodes aan rand van de reparaties

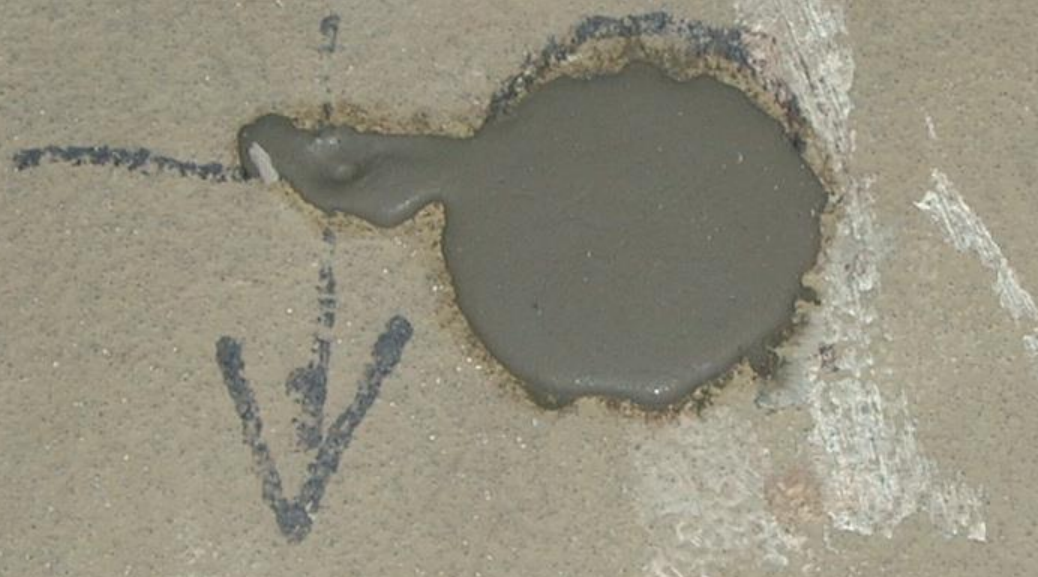
***Anode aansluiting aan de wapeningstaal***

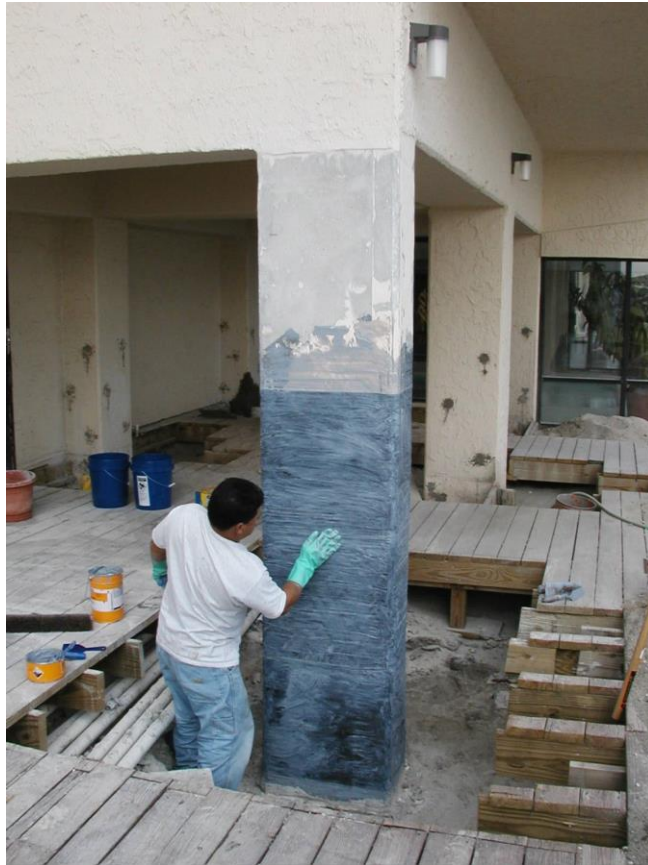
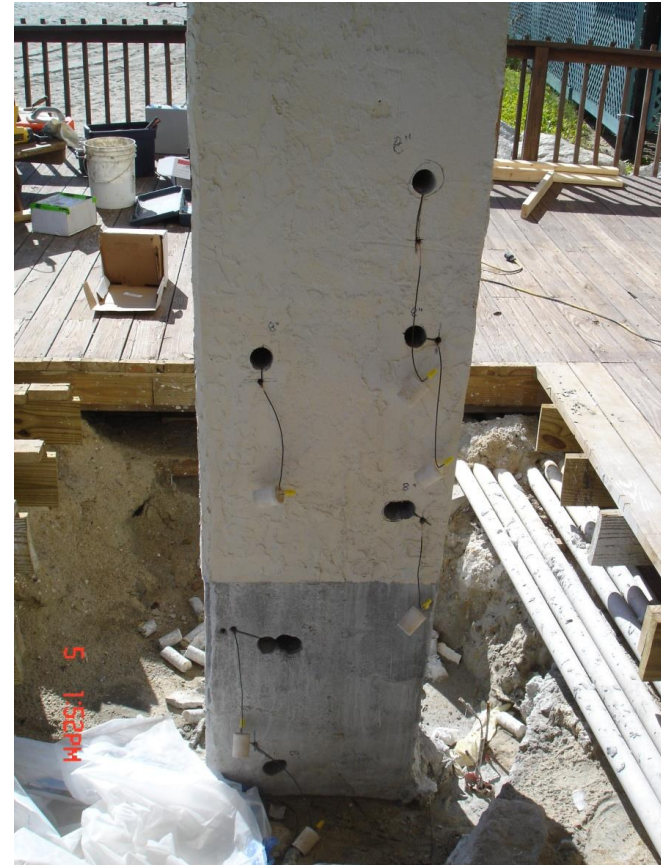
Opofferanodes aangebracht alvorens  
versterking met gelijmde wapening van  
koolstofvezels wordt aangebracht.
